IST Interconnect Stress Test – der neue Standard für die Zuverlässigkeitsprüfung von Leiterplatten

Hermann Reischer/Polar Instruments GmbH

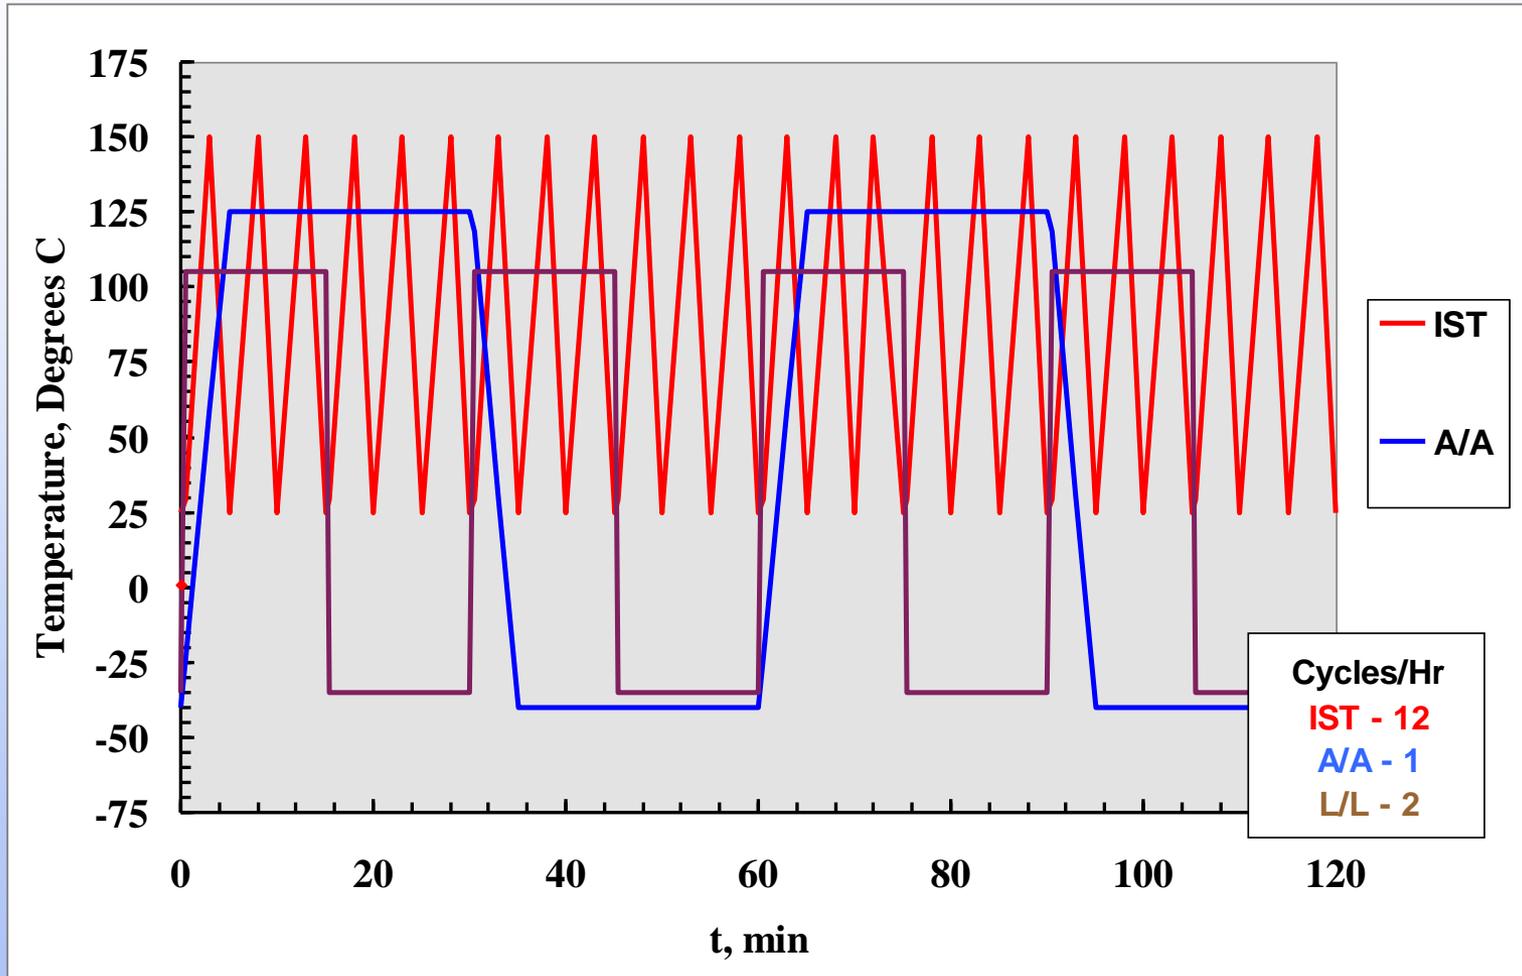
Vergleich IST Interconnect Stress Test vs. Klimakammer

1000 Zyklen: IST ~ 4 Tage, Klimakammer ~ 42 Tage

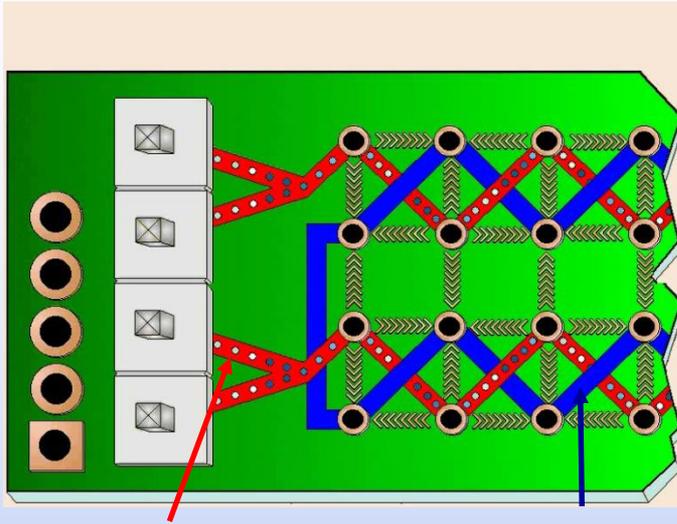
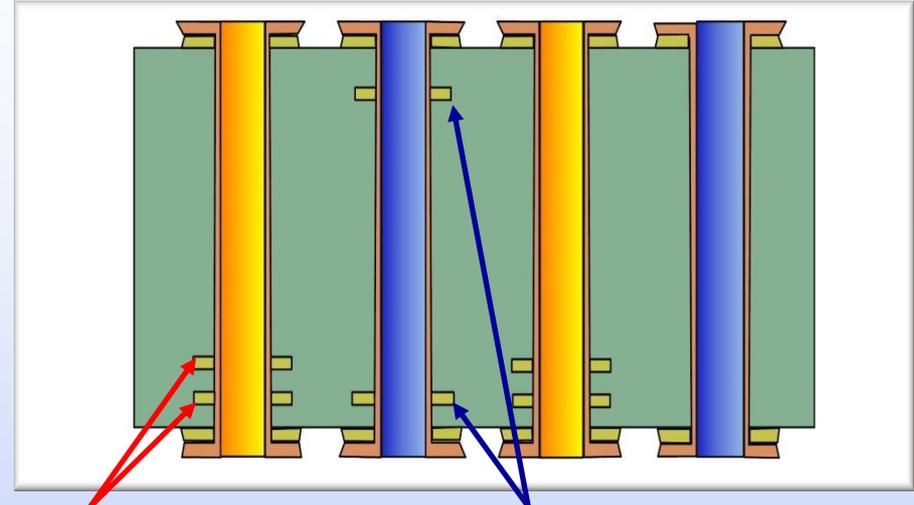
IST Testcoupon:

Heizkreis

Meßkreis

- Die Temperaturverteilung erfolgt vom Heizkreis auf den Meßkreis
- Es fließt nur Meßstrom durch die Durchkontaktierungen des Meßkreises
- Kupferlagen unterstützen eine gleichförmige Temperaturverteilung
- Durchkontaktierungs-Raster bestimmt die Temperaturdifferenz zwischen Heiz- und Meßkreis
- zusätzlicher "Superheat-Kreis" möglich für noch homogenere Temperaturverteilung

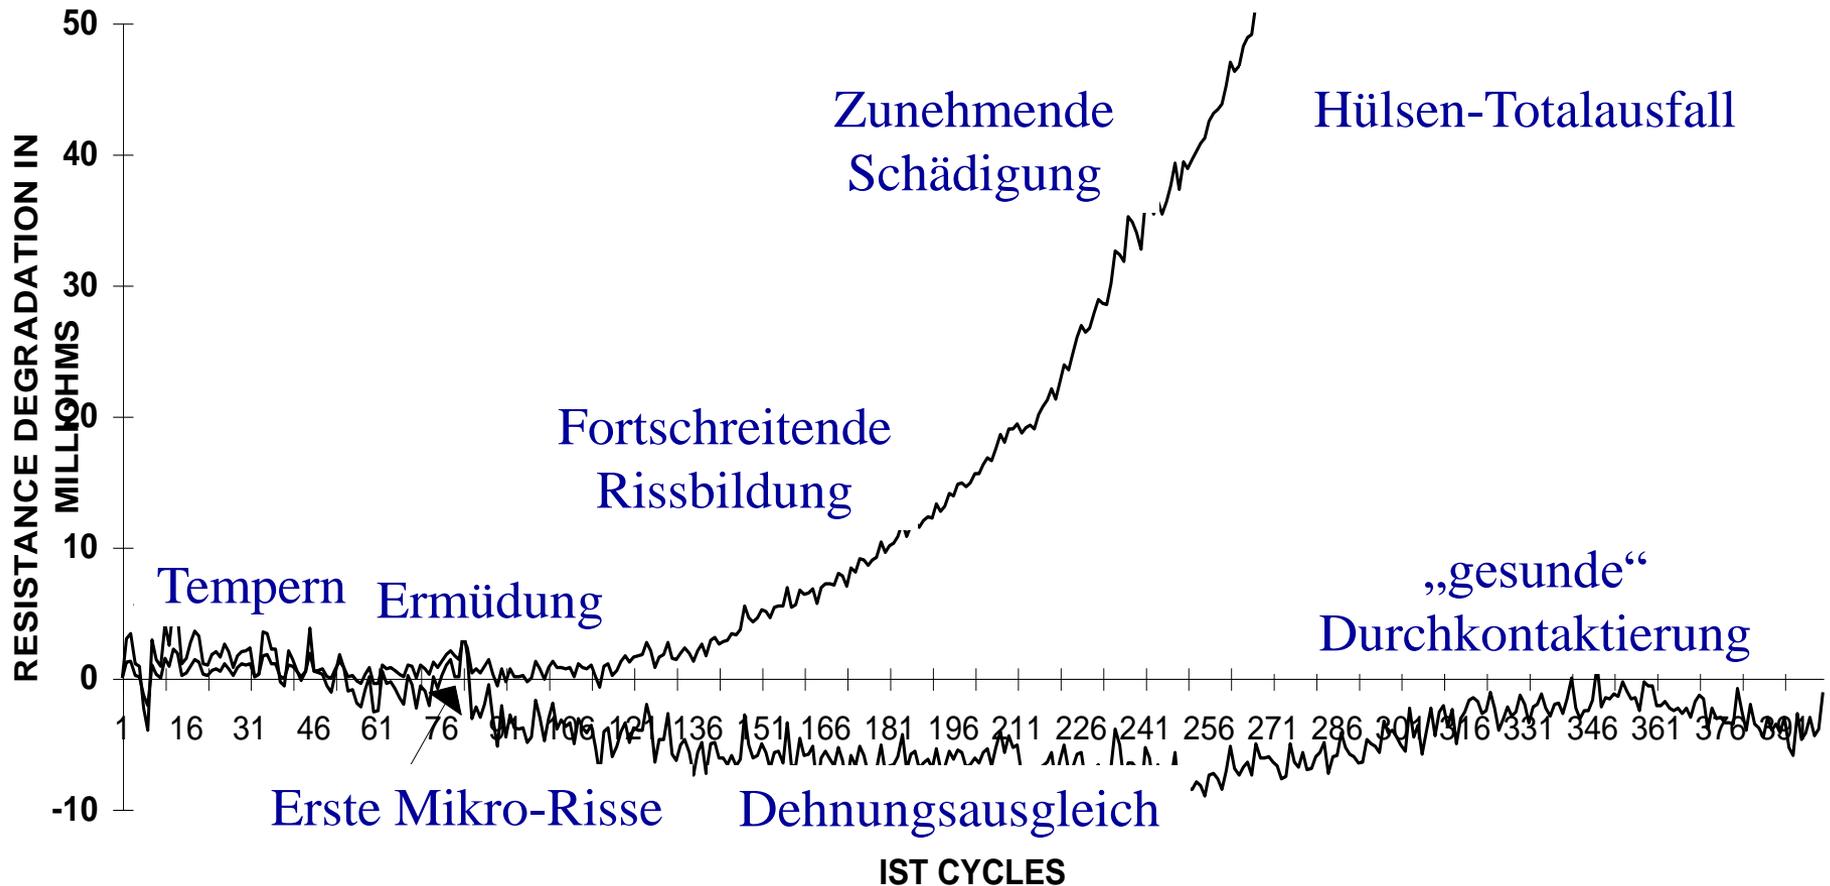
Widerstandserhöhung durch therm. Belastung:

RESISTANCE DEGRADATION OF THE PTH INTERCONNECT

Typisches Abbruchkriterium nach IPC: 10% Widerstandserhöhung

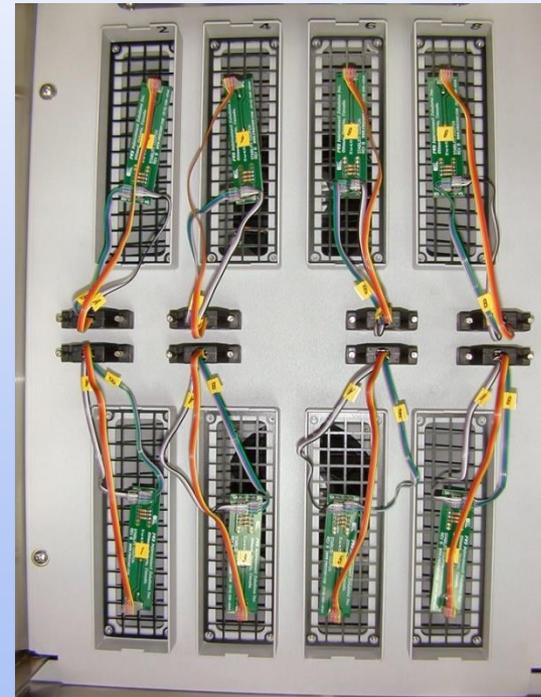
8-Kanal Couponaufnahme

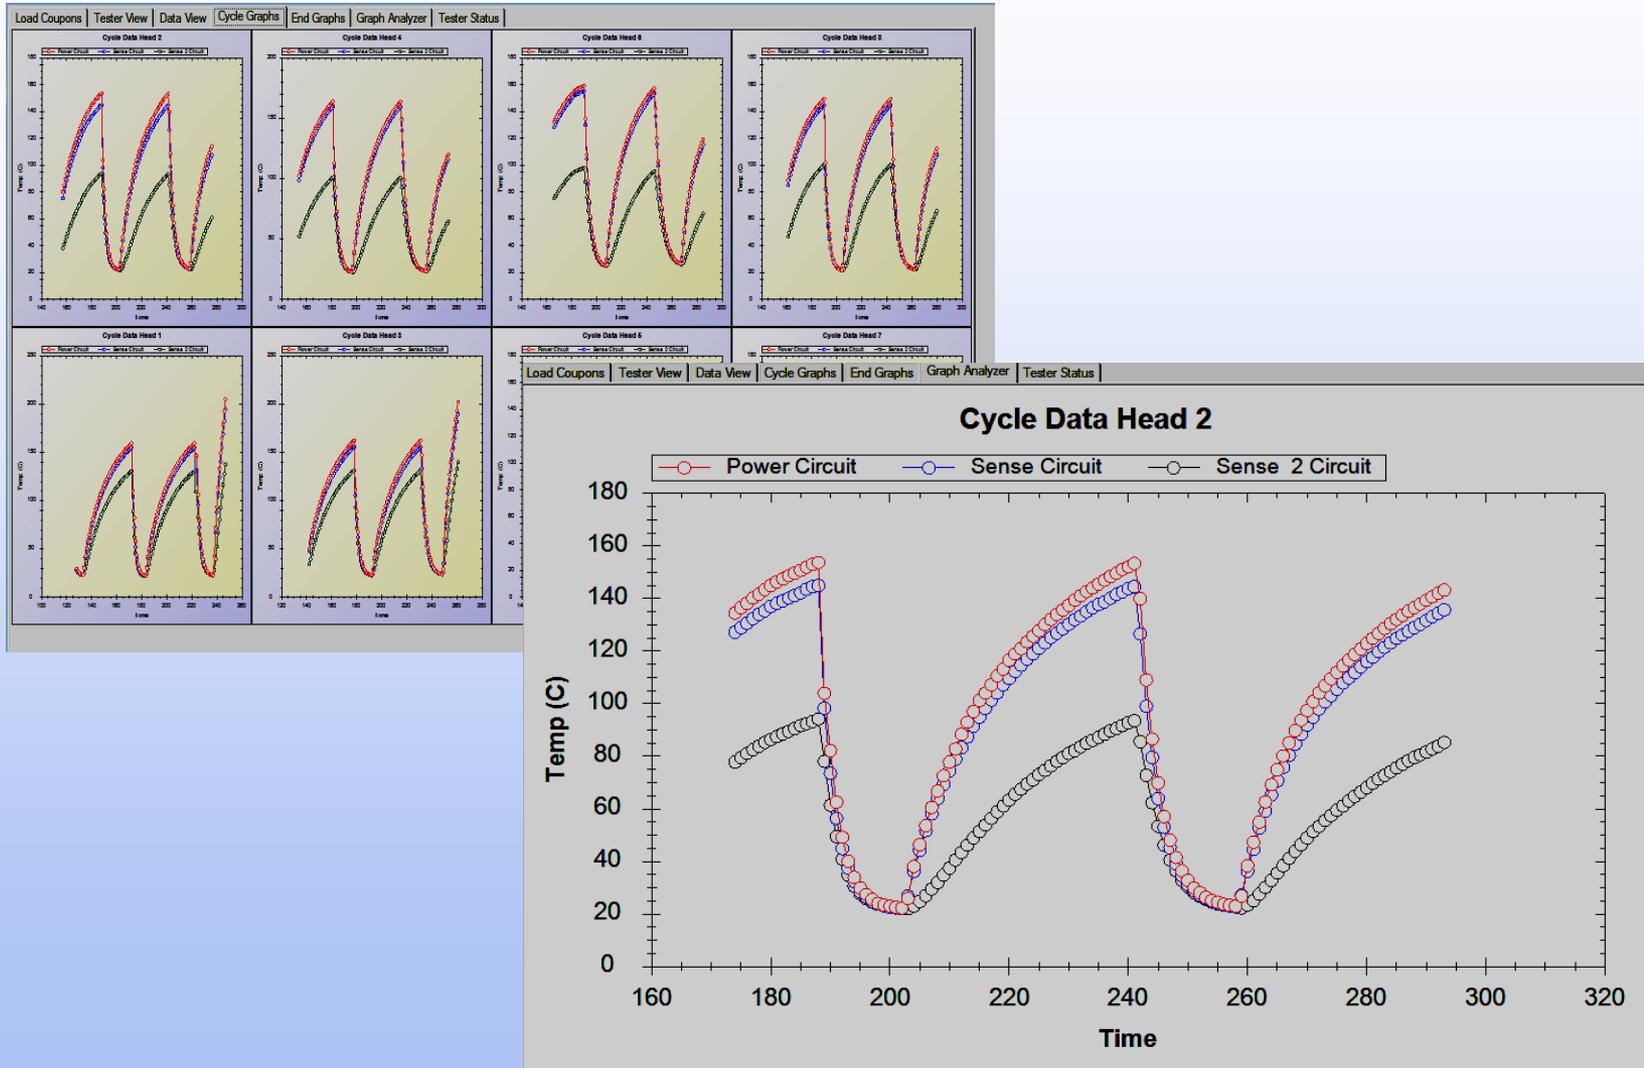
Temperaturverläufe an 8 Coupons:

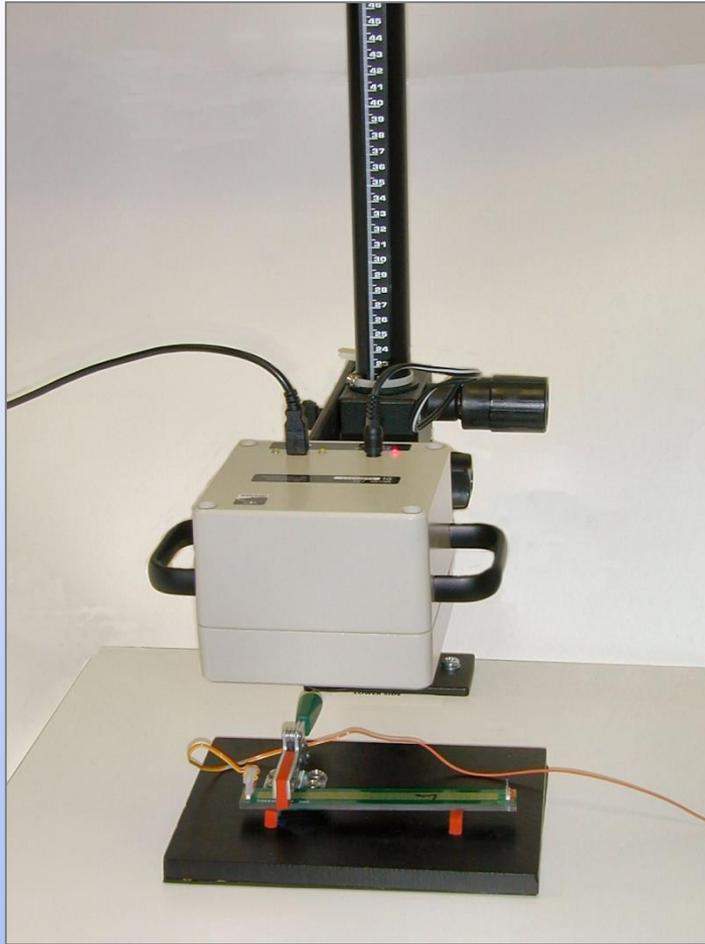
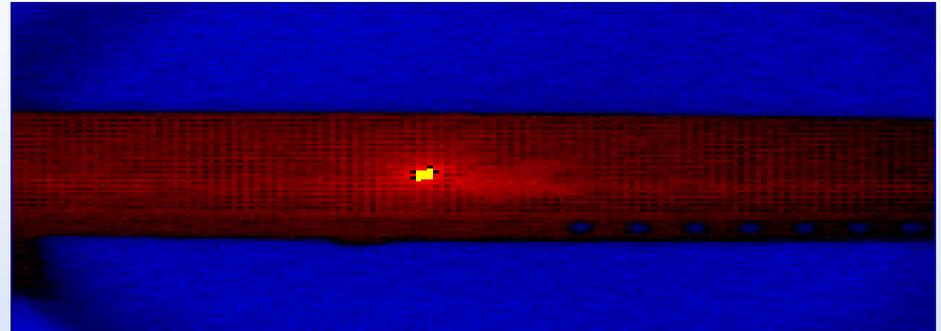
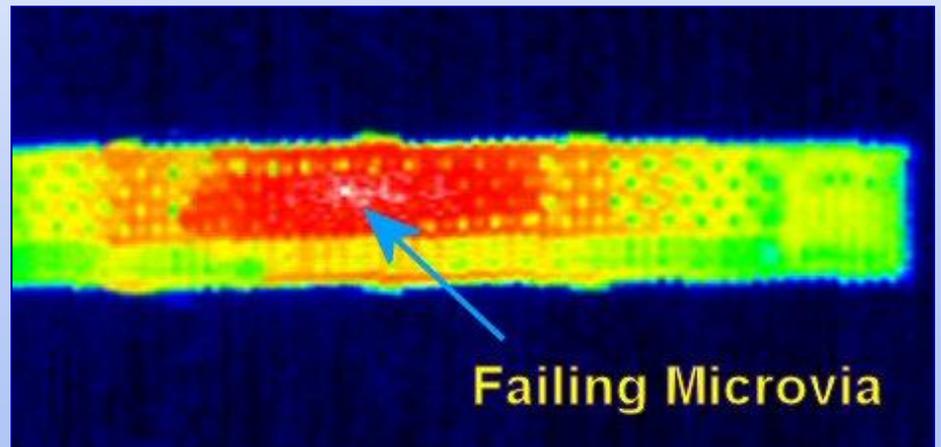
Fehlerlokalisierung mit Infrarotkamera:

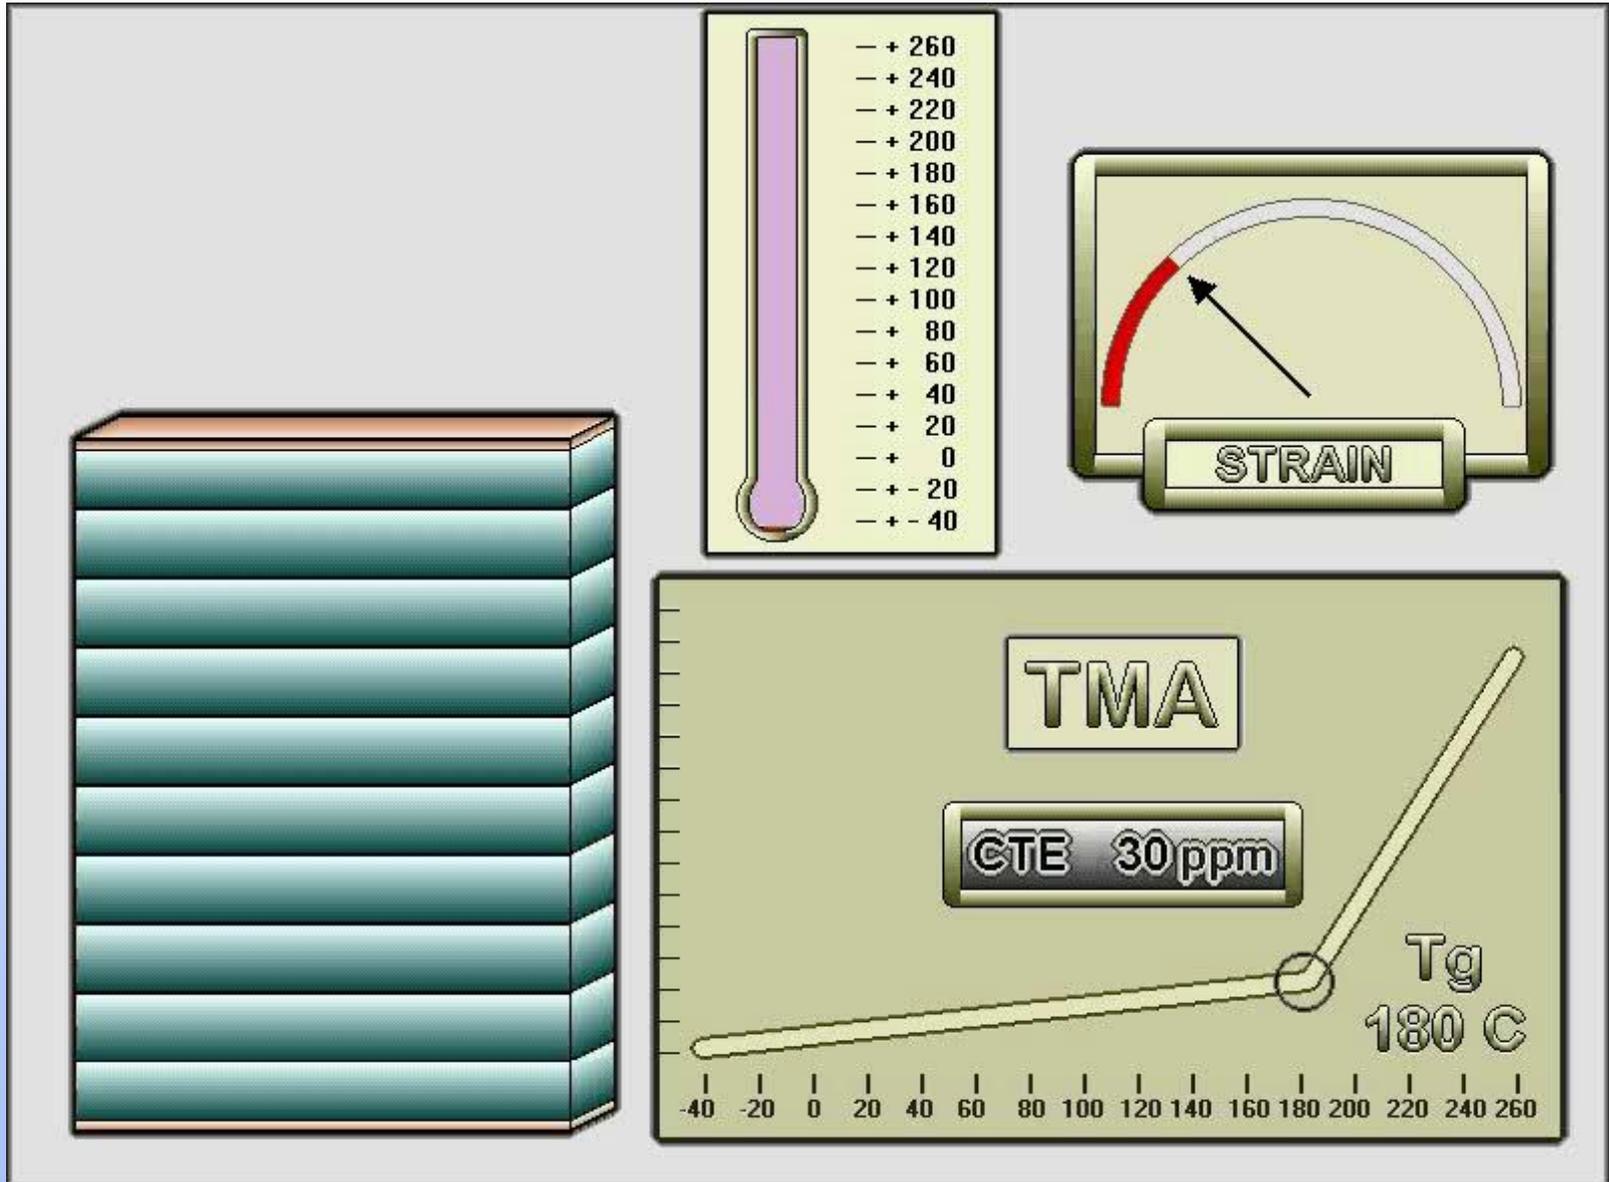
Temperatur-Ausdehnungsverhalten:

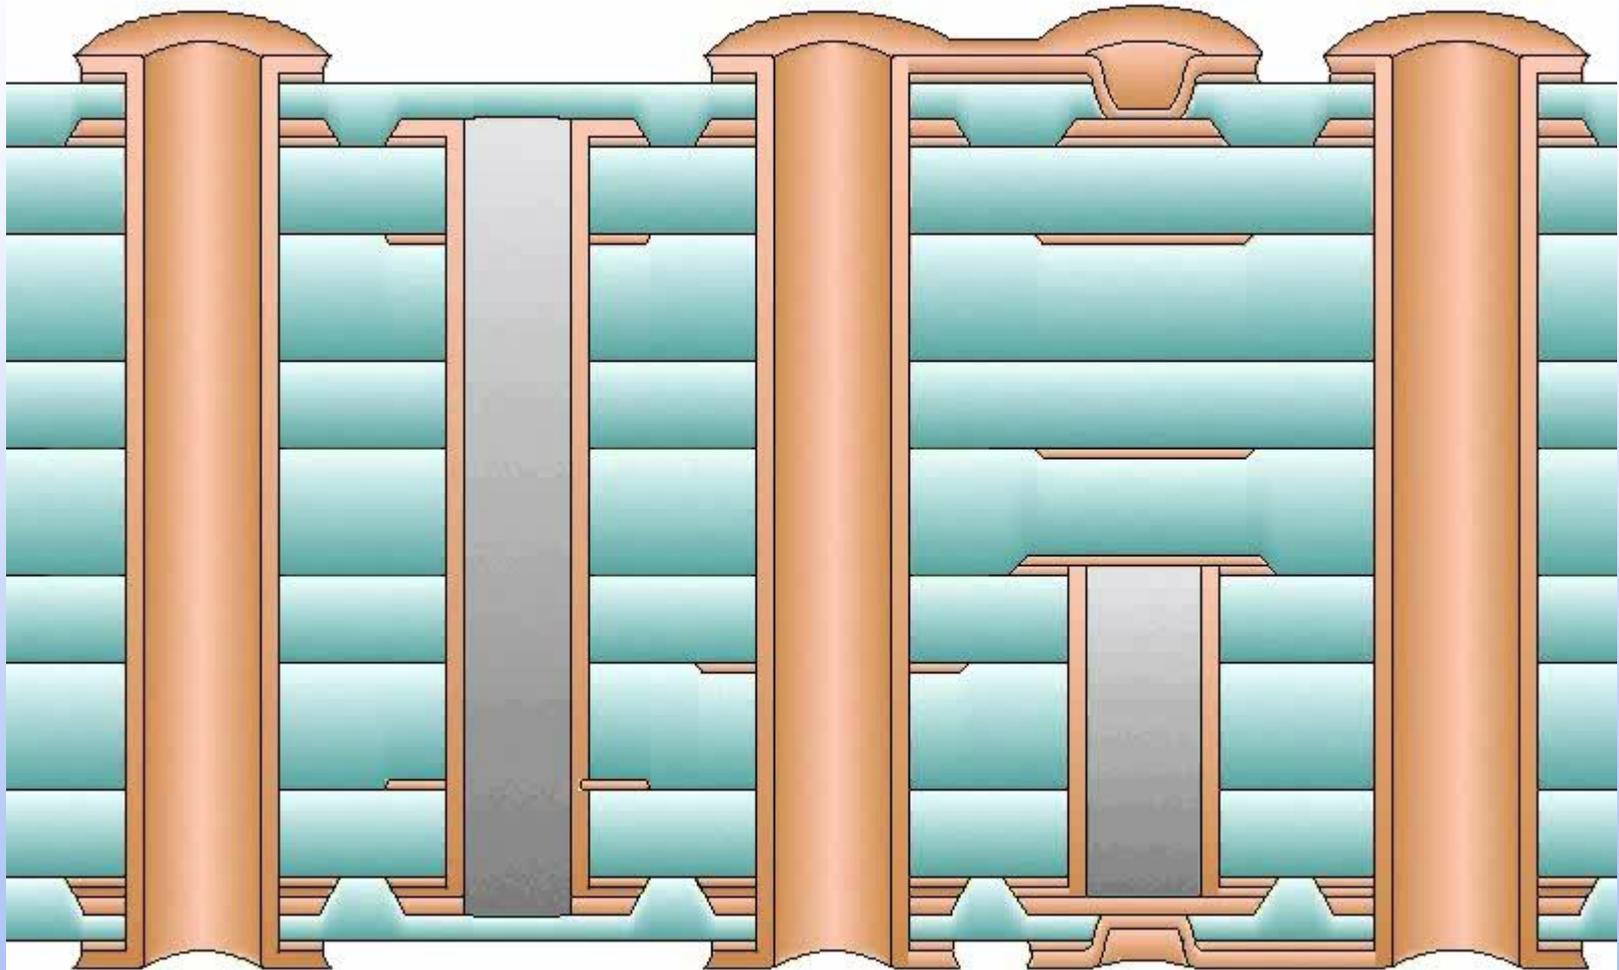
Heiz- und Abkühlzyklus in Leiterplatte:

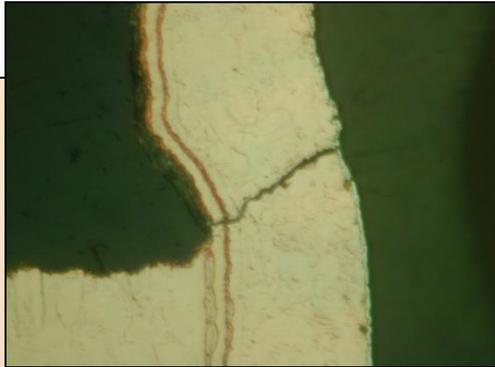
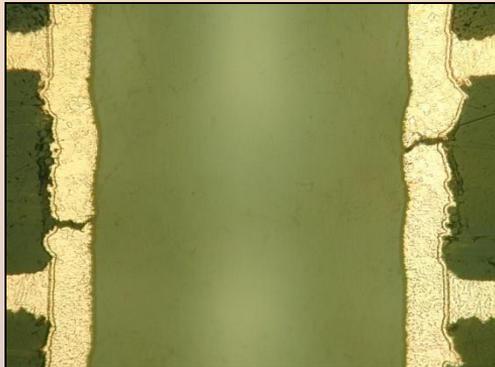
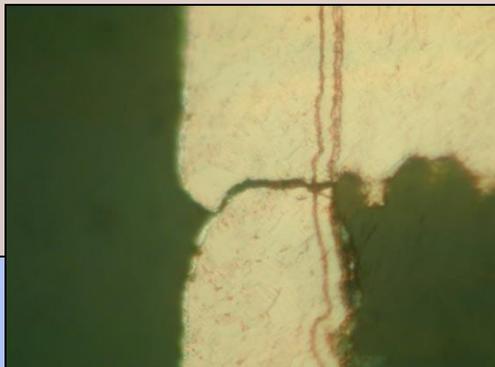
Typische Fehlerbilder - Hülsenrisse:

- **Kupferhülse wird in Längsrichtung gedehnt**
- **Riss in der Wand der Durchkontaktierung**
- **Rascher Schädigungsfortschritt**
- **meist große Rissbreite**
- **Unterbrochen bei Raumtemperatur**

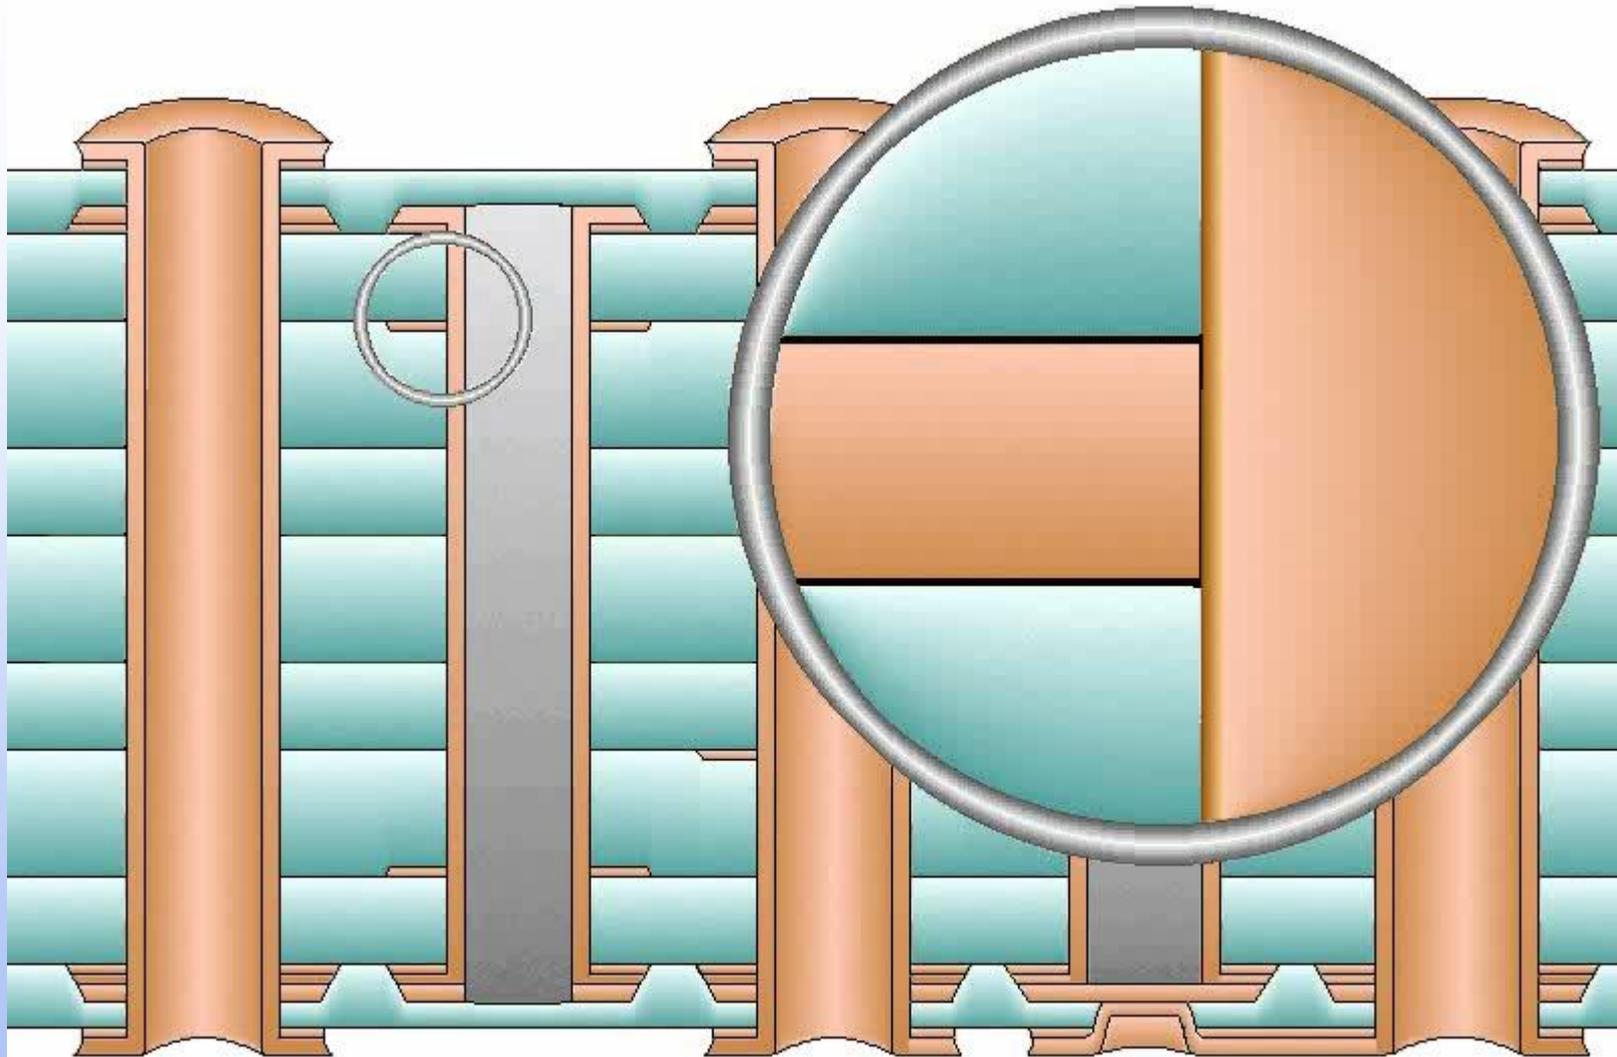
Innenlagenabriss:

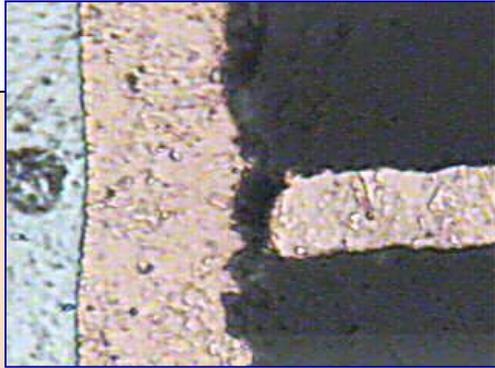
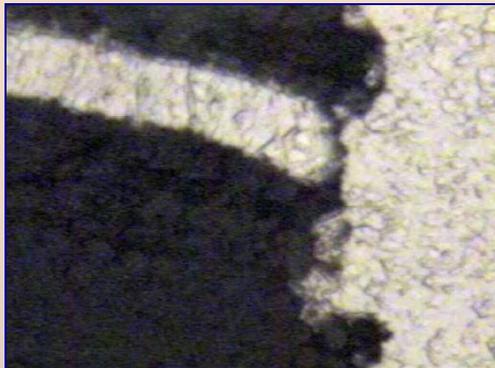
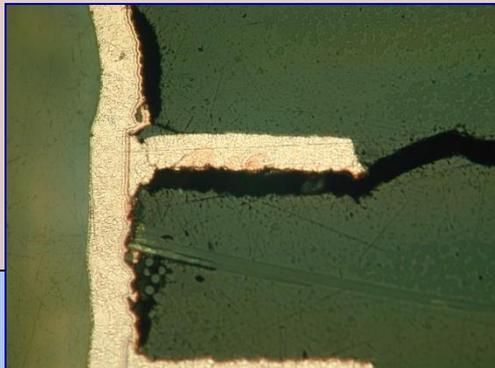
Typische Fehlerbilder - Innenlagenabriss:

- **Rascher Schädigungsfortschritt**
- **meist große Rissbreite**
- **Unterbrochen bei Raumtemperatur**

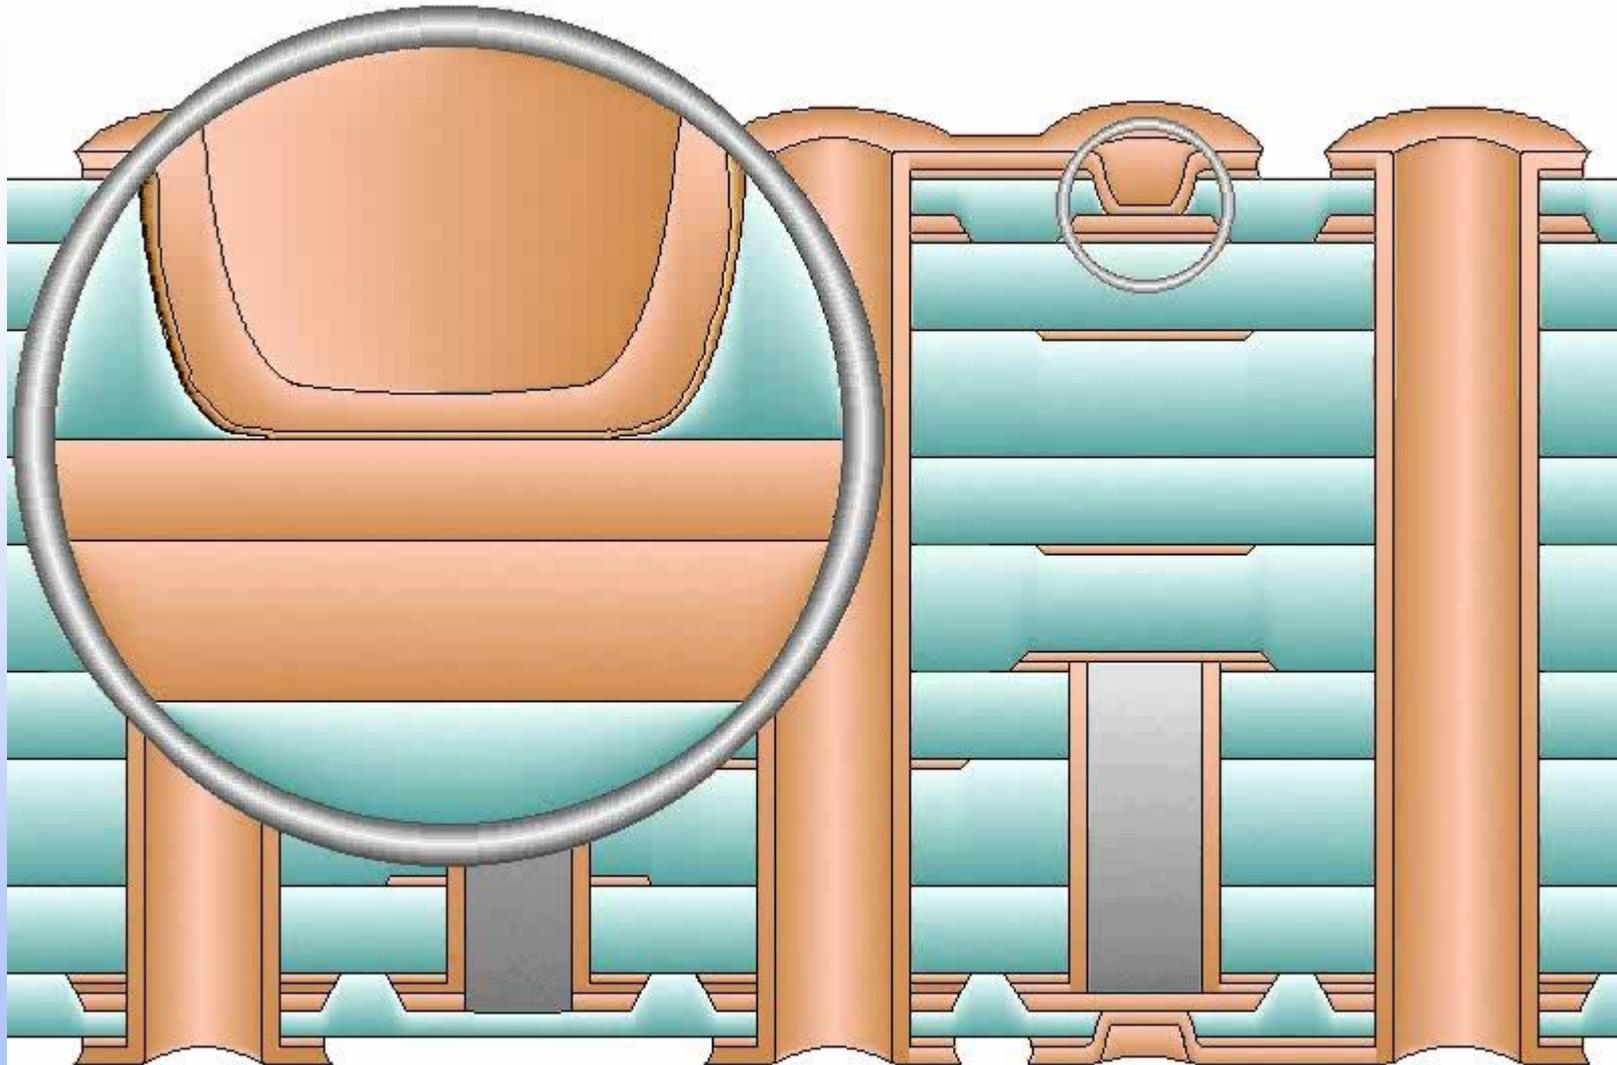
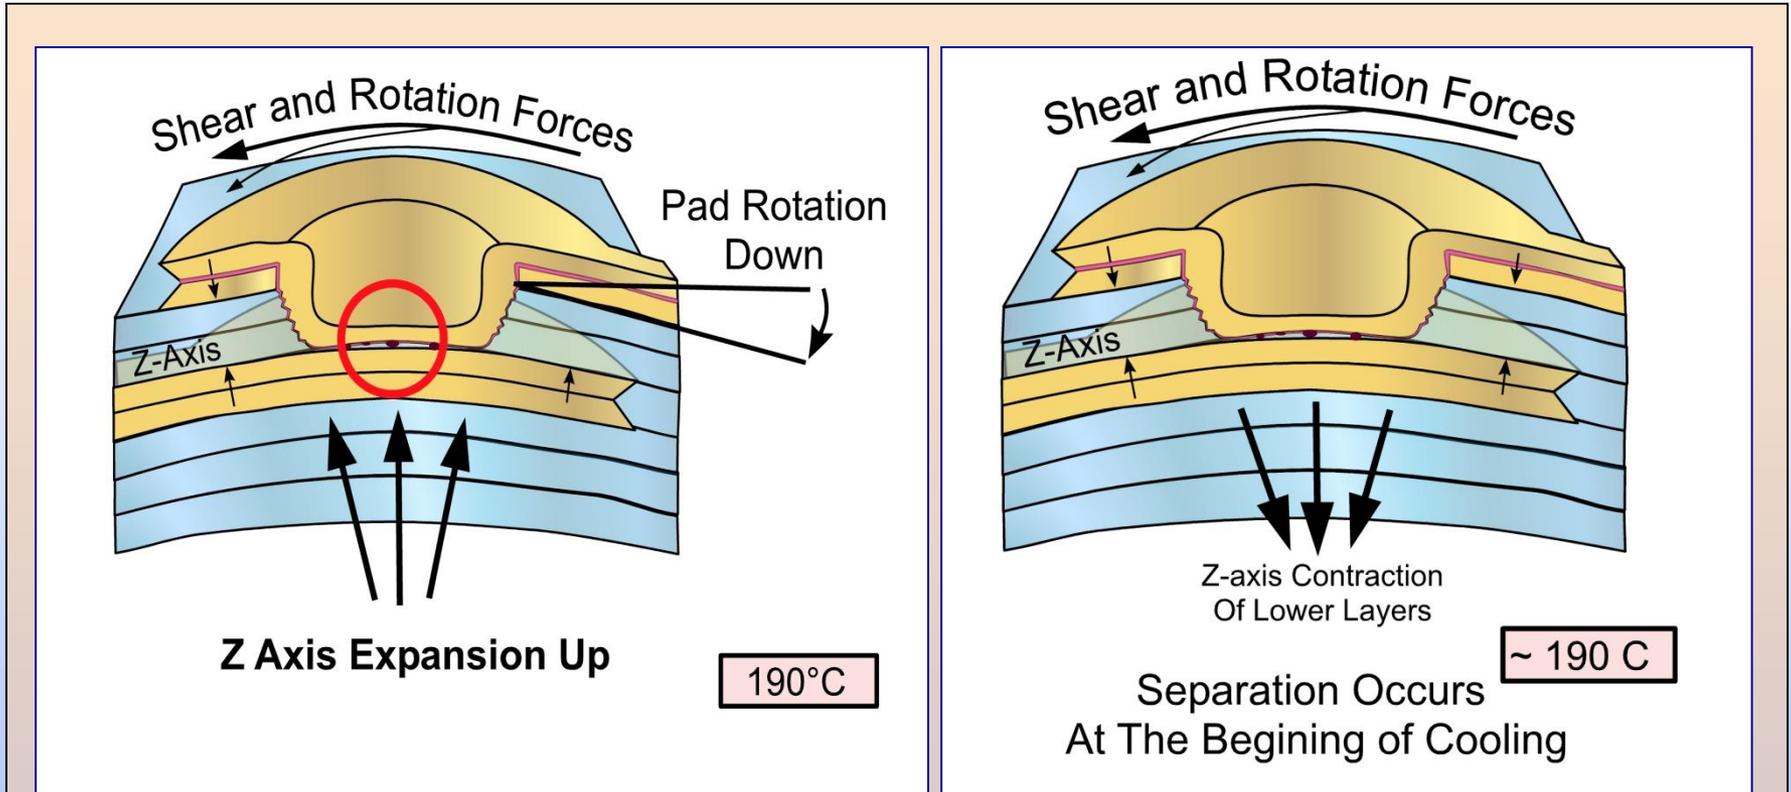
Mikrovia-Targetpad-Abrisse:

- **Schädigung meist erst ab 190°C**
- **Abriss vom Capture Pad bei Kontraktion (Abkühlung)**

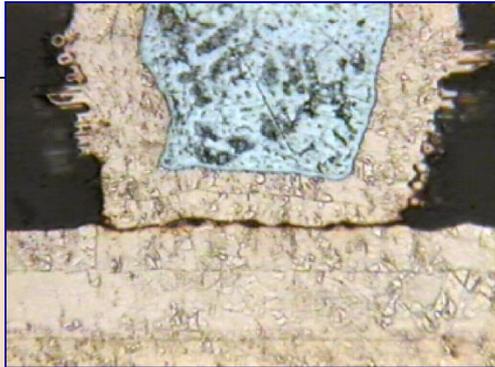
- Target-Pad Abriss

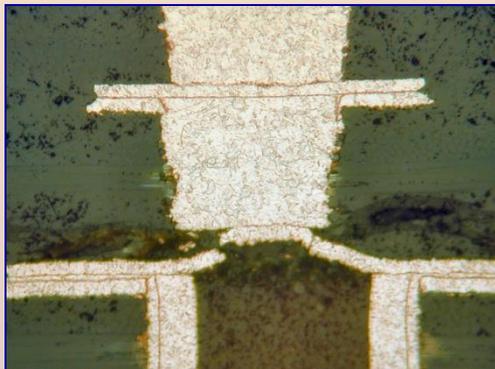
- Abriss Capture Pad

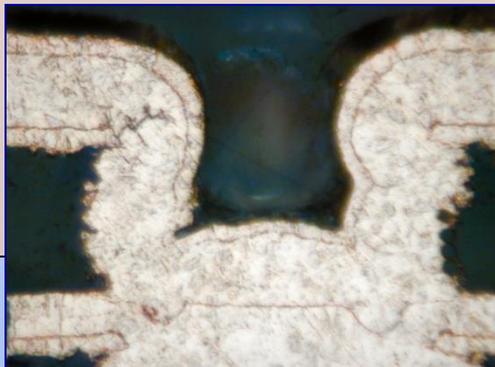
- Microvia Corner Cracks

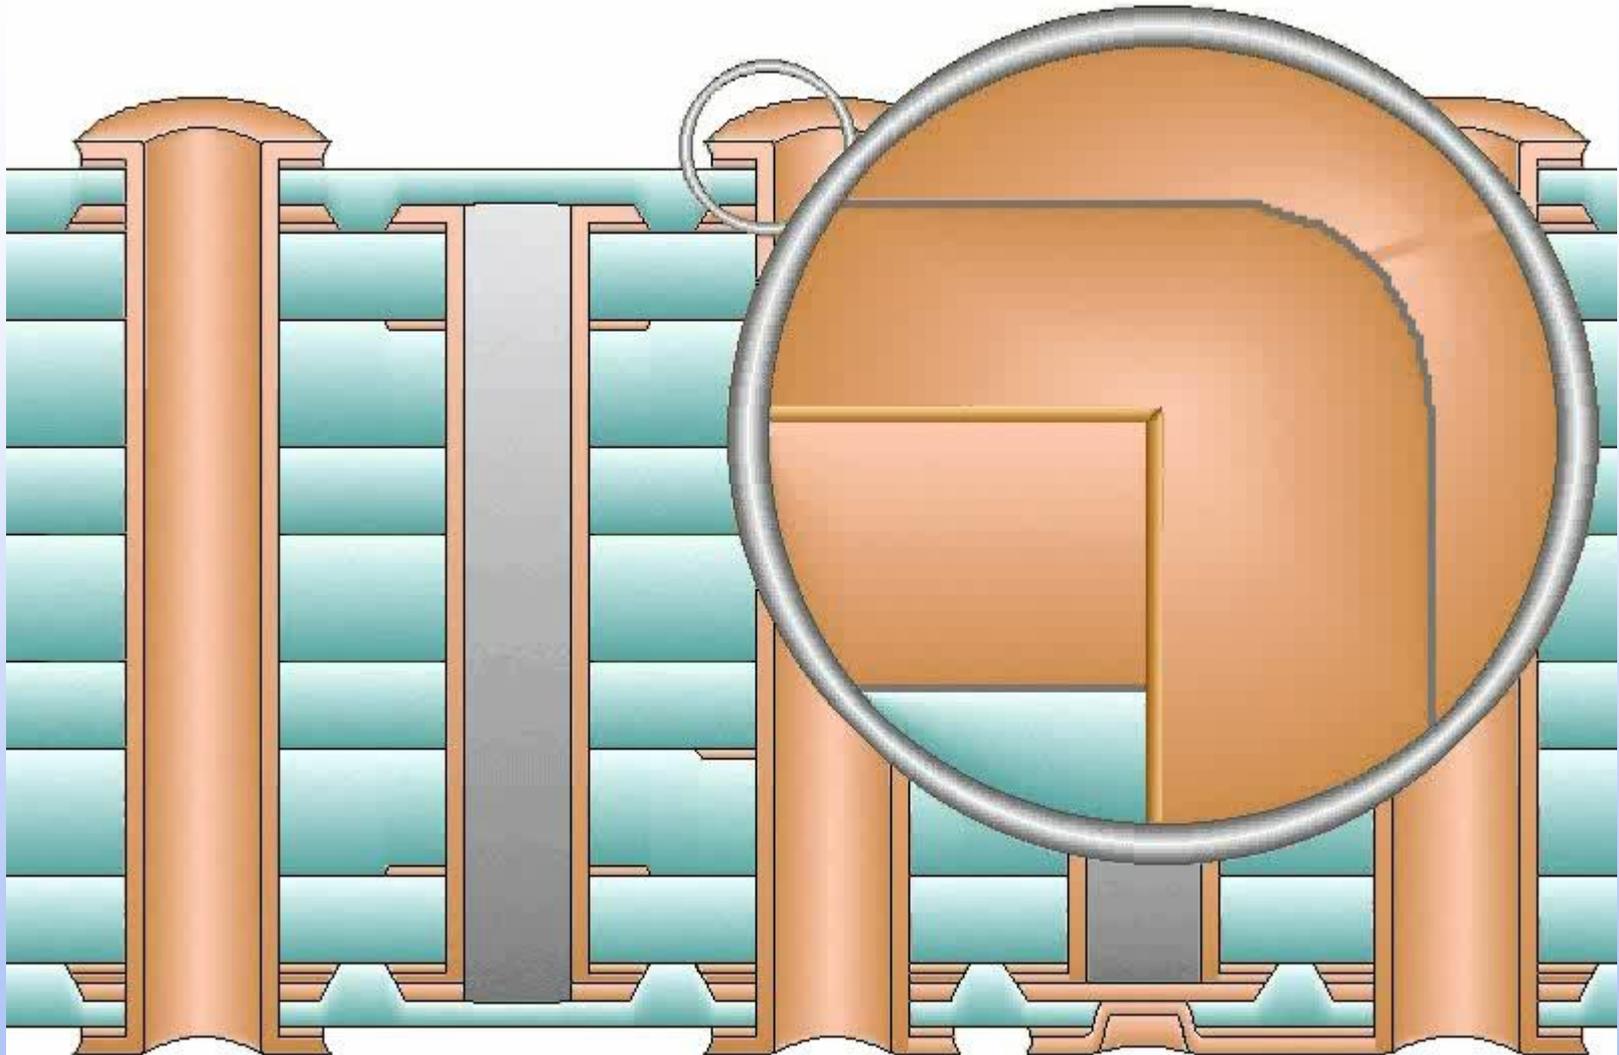
“Corner Cracks”:

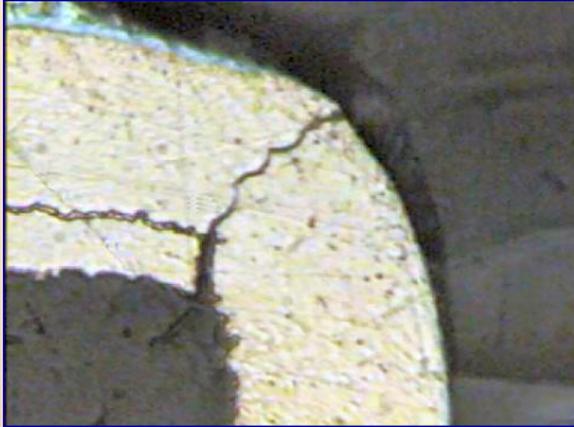
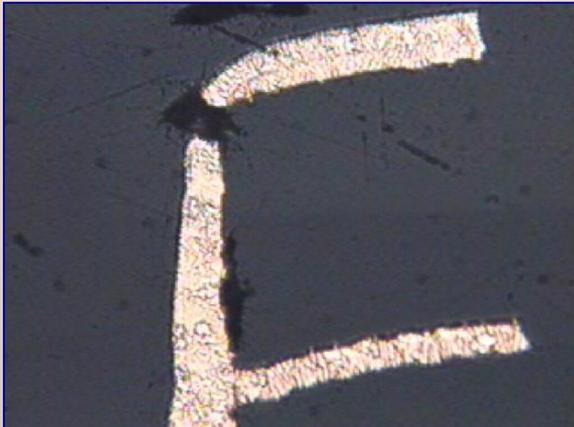
Typische Corner-Crack-Schädigungsbilder:

- Riss im 90° Knie

- häufiger bei Bleifrei-Technologie

- mech. Belastung wird an Oberfläche gedrängt

- typisch kleine Risse

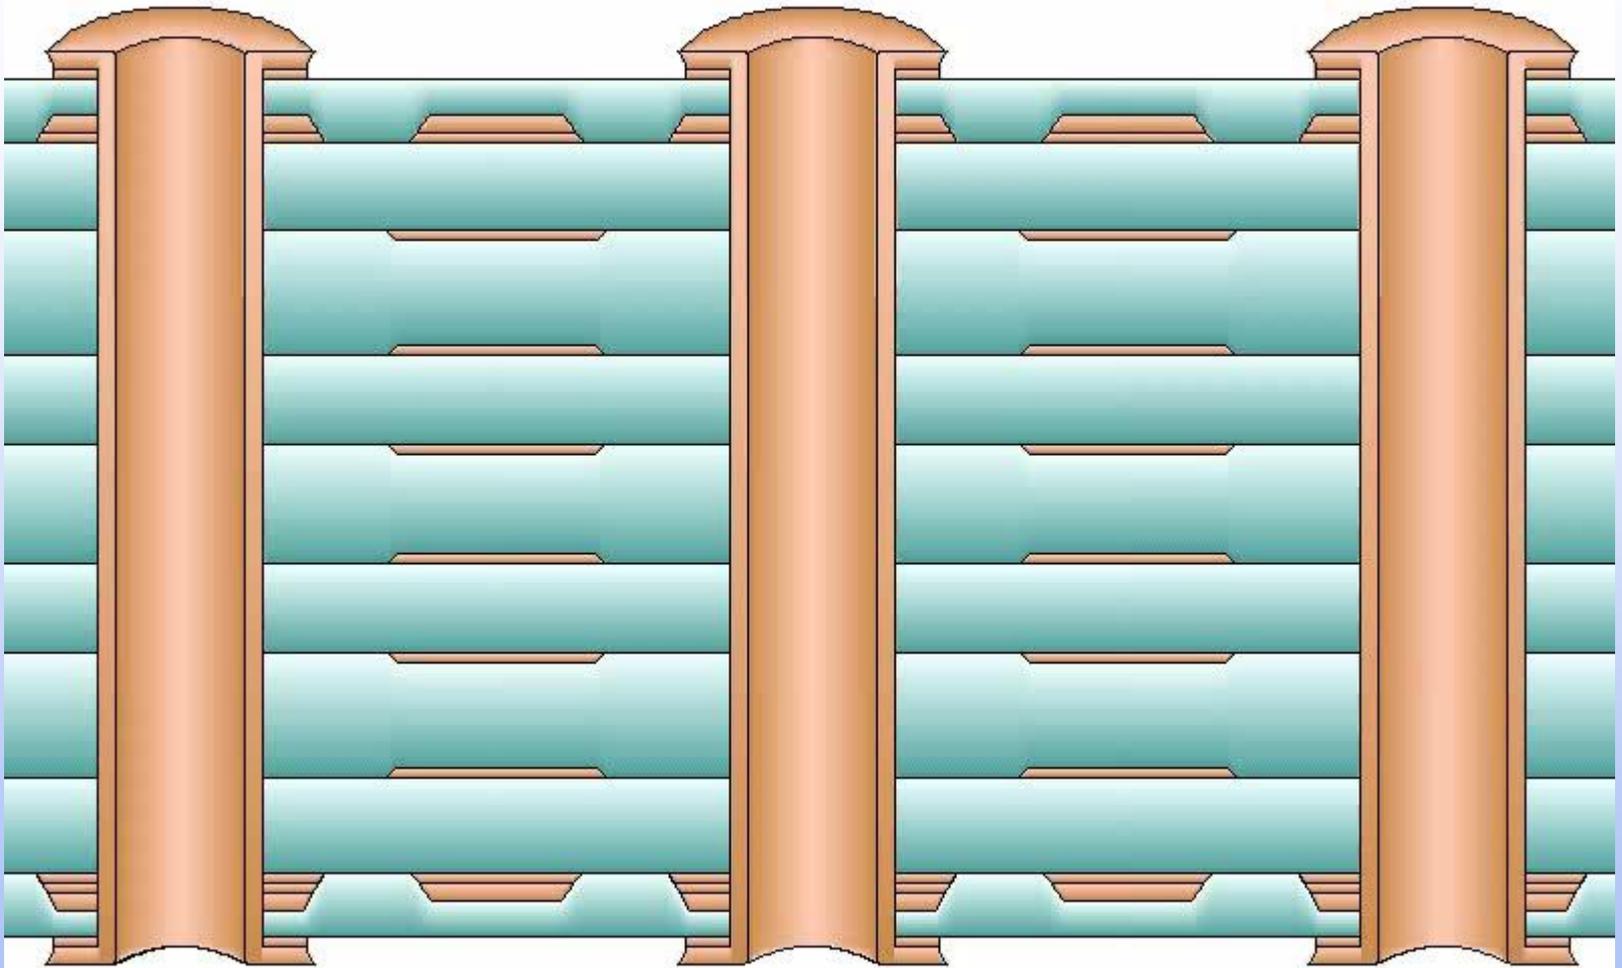
Delamination

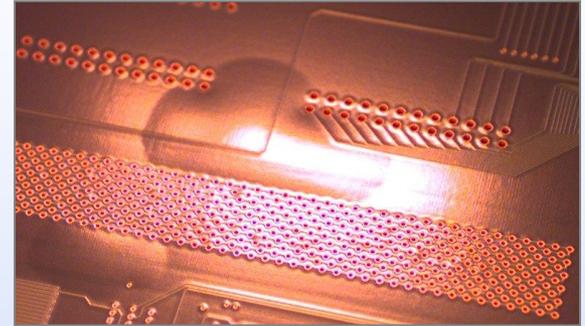
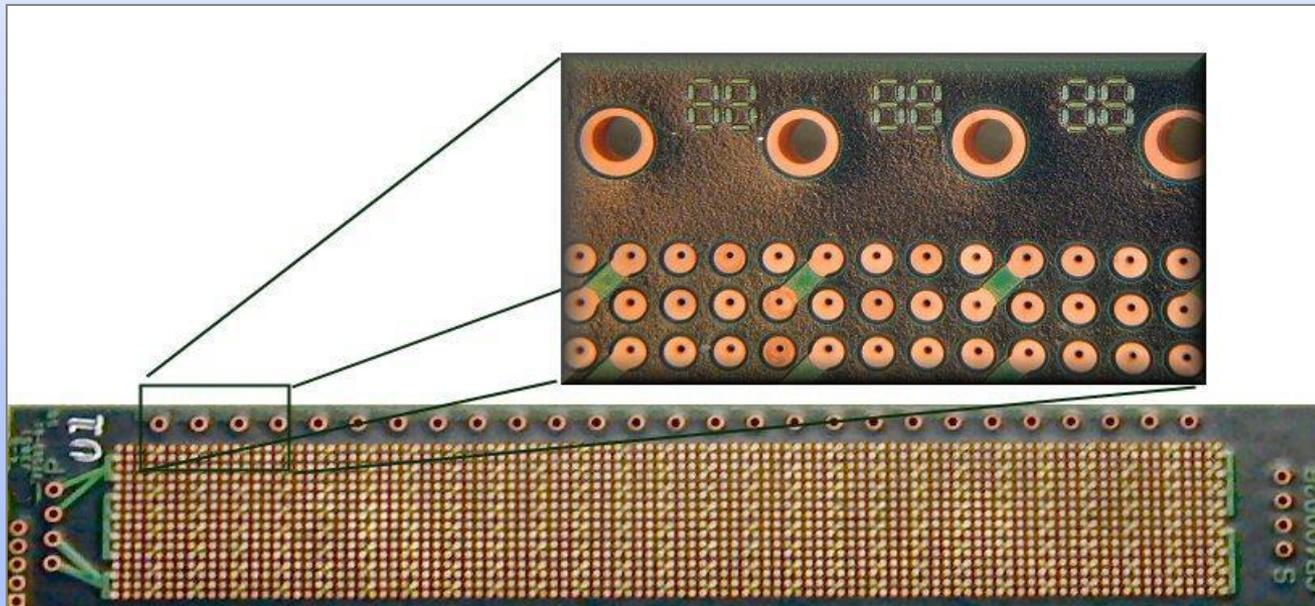
Delaminationstest:

- Prüfung auf Delamination über Kapazitätsmessung
- Testpunkte in IST Coupon integriert
- Vergleich Kapazität vor und nach IST Test
