IST Interconnect Stress Test – der neue Standard für die Zuverlässigkeitsprüfung von Leiterplatten

Hermann Reischer/Polar Instruments GmbH

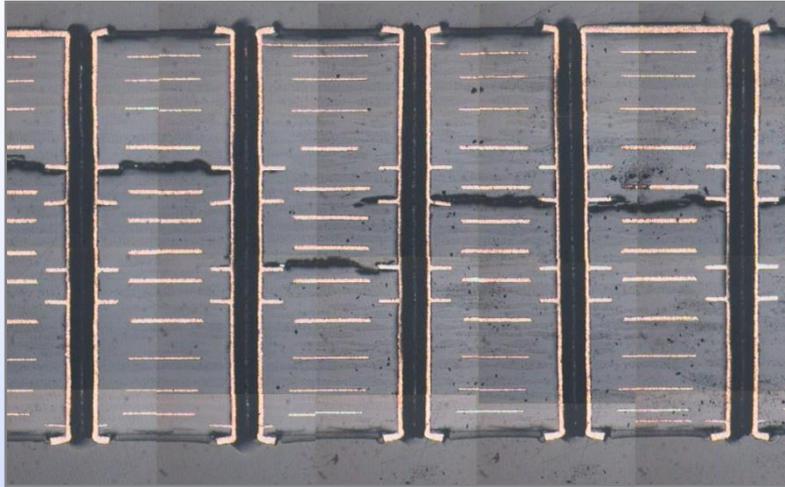
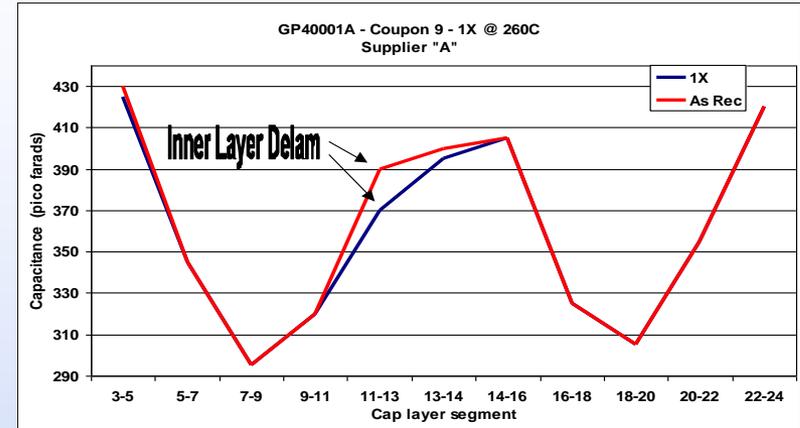
Absolute Kapazitätswerte vor und nach IST Test

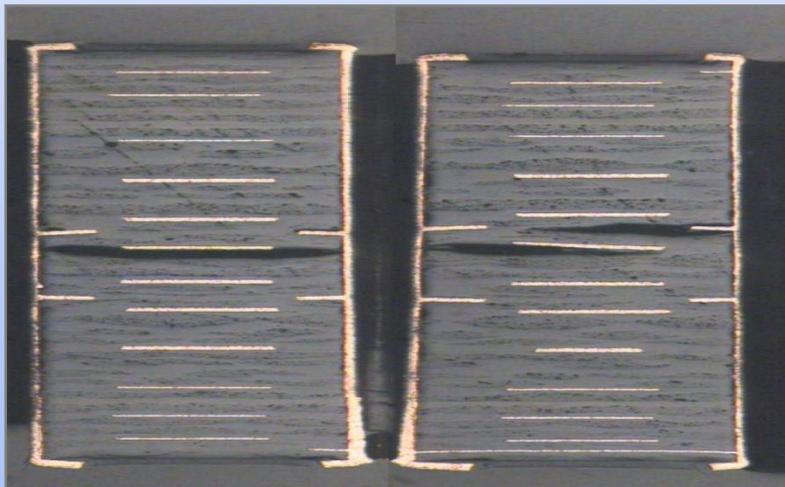
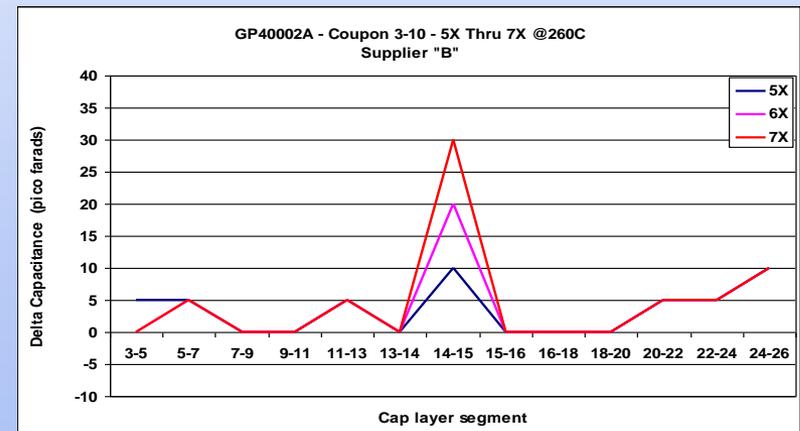
Relative Kapazitätsänderung durch IST Test

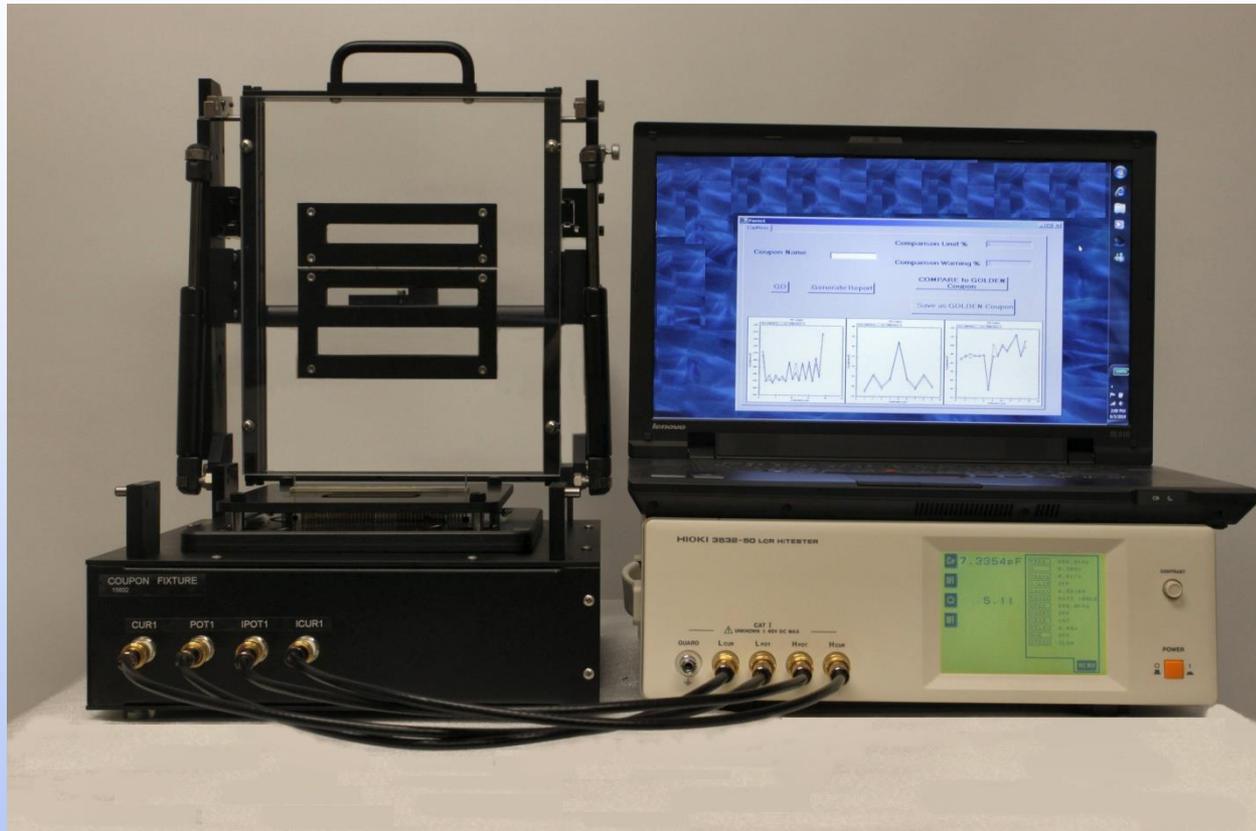
DELAM-Tester:

- PC-gesteuerte Auswertung der Kapazitätsänderung
- Testpunkte in IST Coupon integriert

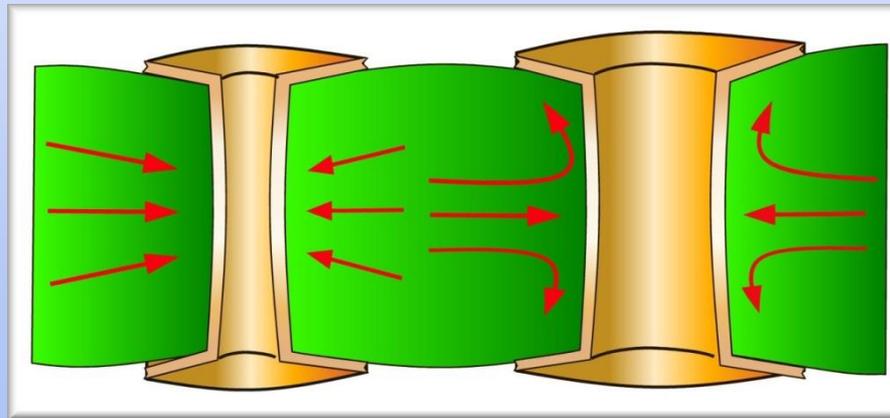
Verteilung der Druckkräfte abhängig vom Bohrlochdurchmesser

- Temperatur
- Bohrlochdurchmesser
- Leiterplattendicke
- Ausdehnungskoeffizient des Basismaterials (CTE)
- Kupferdicke in der Hülse
- Abstand der Bohrungen (Raster)
